27/01/12

Bulletin d'alerte Rotax

Communiqué de presse

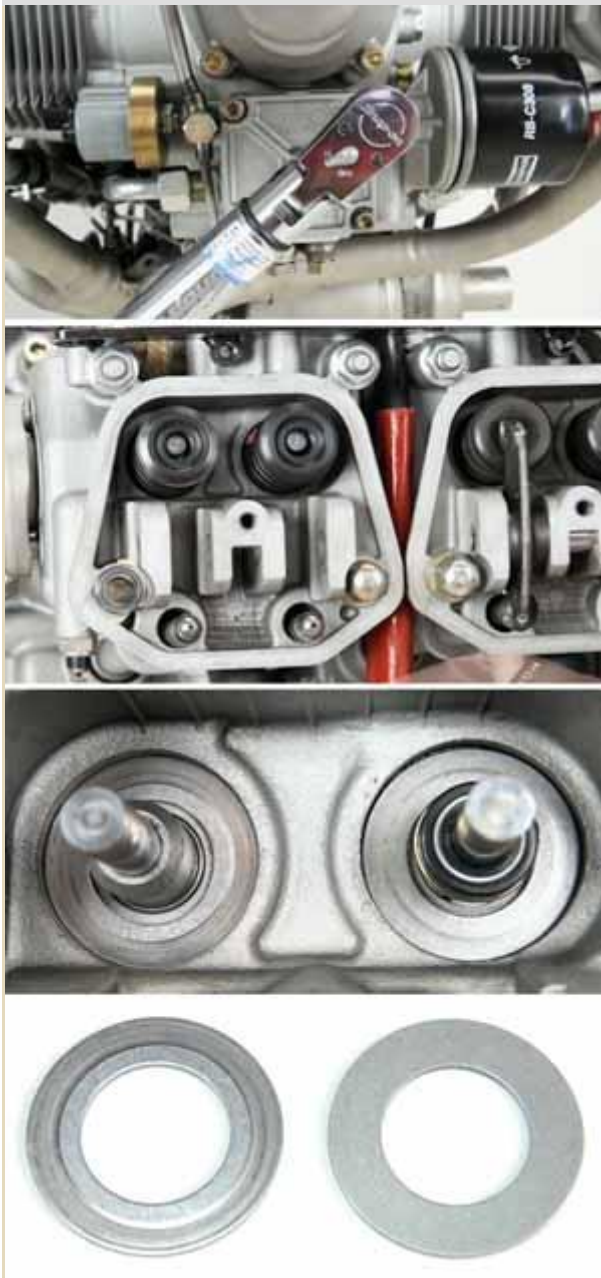
Illustration issue du Rotax Owner Group

L'usine Rotax Aircraft Engines a émis un bulletin d'alerte (ASB - Alert Service Bulletin) référencé ASB-912-060 / ASB-914-043 concernant les moteurs 912 et 914 et daté du 26 janvier 2012. Ce bulletin d'alerte concerne uniquement les moteurs fabriqués à partir de septembre 2011. Cela ne concerne pas les moteurs précédents. La première maintenance concerne la fixation de la pompe à huile qui peuvent ne pas avoir été serrées correctement. Avant le prochain vol ou au plus tard le 1er août 2012, il est demandé de vérifier la présence de fuite d'huile dans la zone de plan de joint de pompe. Si aucune fuite n'est détectée, il faut serrer les 4 vis BTR au couple de 10 Nm (1 mkg). En cas de fuite de constatée, il faut démonter les vis afin de retirer la pompe et remplacer les joints toriques. Avant remontage, vérifier que les plans de joint sont corrects. En cas de fuite constatée, il y a un risque potentiel de dommage aux collections de rappel des soupapes. Les pièces incriminées sont : les

ressorts, les rondelles d'appui, les coupelles d'appui, les demi-bagues. La rondelle d'appui (côté culasse) ne doit pas montrer une usure supérieure à 1/200 mm. Si l'usure est supérieure, les collections sont à remplacer. L'inspection doit se conformer à une instruction décrite dans le document ASB-912-060 / ASB-914-043. Elle peut être réalisée avec moteur installé dans l'avion. Si l'appareil doit être convoyé en vol, l'opérateur doit toutefois inspecter le plan de joint de la pompe pour détecter une fuite éventuelle et prendre contact avec l'atelier pour connaître la possibilité de venir en vol. Le coût des réparations est pris en charge dans le cadre de la garantie et d'une extension pour ce vice de fabrication. Le démontage de la cellule, l'expédition, la perte de revenus, les frais annexes et connexes ne sont pas pris en charge, de même qu'une révision ou une remise à niveau simultanée. Les moteurs certifiés doivent être confiés à des mécaniciens ayant les autorisations nécessaires. Les moteurs non certifiés doivent être confiés à des mécaniciens ayant la compétence requise.
